Nadere verkenning karakteristieke waarden

Aron Banninga, 27-2-2024

Adres: Jukwerderweg 19

Oorspronkelijke functie: Poortgebouw begraafplaats

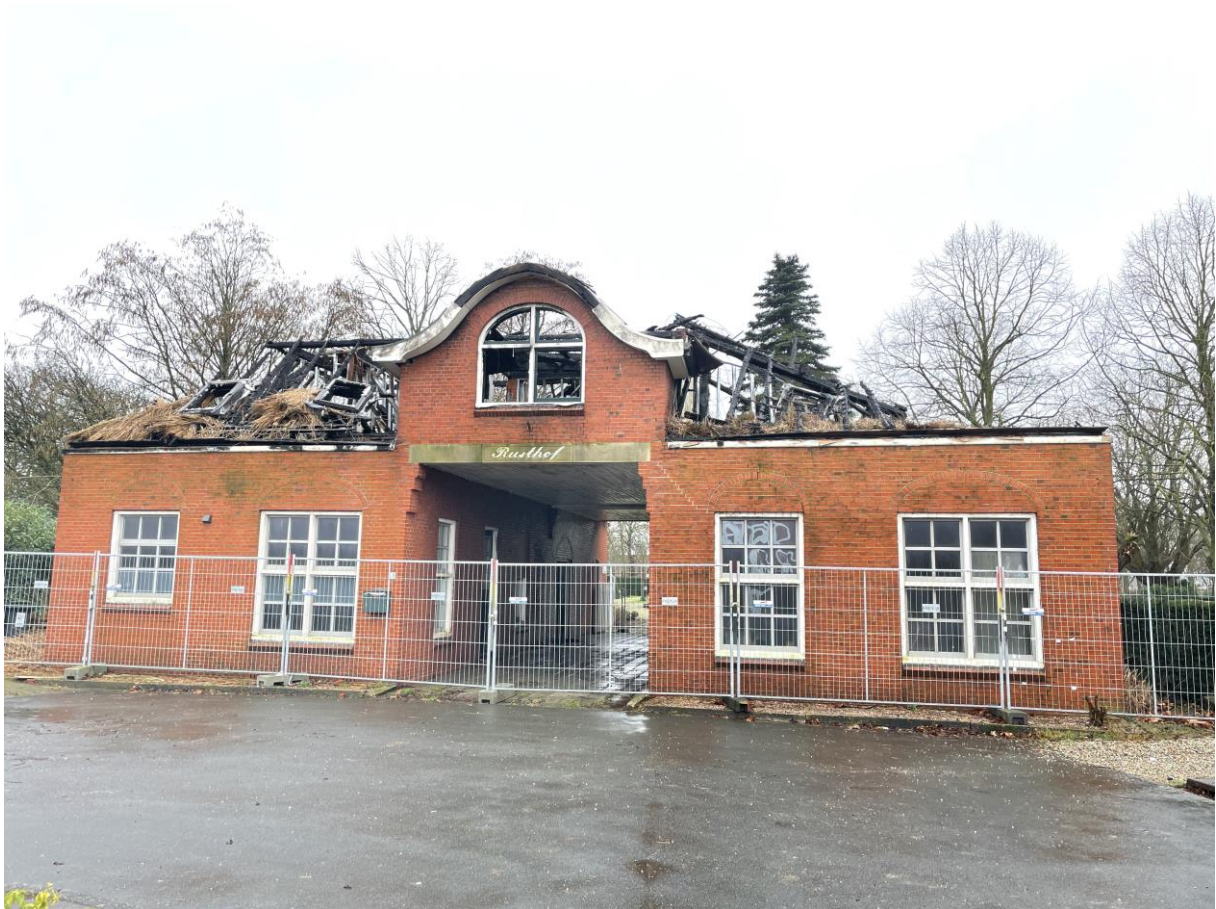
Architectuurhistorische waarde	1	Het gebouw is in twee fases gebouwd. Het voorste deel is oorspronkelijk en gebouwd in een sober expressionistische stijl. Het achterste deel is gebouwd in 1974 in een gelijkende architectuur maar met afwijkende baksteen. De gevels van het nieuwe deel net iets terug liggend ten opzichte van het oude deel en de dakrand is afwijkend waardoor de nieuwbouw duidelijk als zodanig te herkennen is maar architectonisch aansluit bij het oorspronkelijke deel.
Stedenbouwkundige/ensemblewaarde	3	Het poortgebouw heeft een zeer hoge stedenbouwkundige waarde. Het is bijzonder en zeer beeldbepalend gelegen ten opzichte van de Jukwerderweg. Op oude foto's is te zien dat het gebied voor het poortgebouw een entree was naar het poortgebouw, vermoedelijk een laantje. Het poortgebouw is een onlosmakelijk onderdeel van de begraafplaats.
Authenticiteit	2	De hoofdvorm van het bouwtype is nog vrijwel gaaf. Hoewel aan de achterzijde een nieuw deel is geplaatst is het oorspronkelijke volume nog duidelijk als zodanig te herkennen. De dakconstructie van het oorspronkelijke deel is echter volledig door de brand verwoest. Hierbij is ook de waardevolle dakruiter verloren gegaan.

Overige opmerkingen		De brand en de daarop volgende waterschade heeft forse schade toegebracht aan het pand. De beeldbepalende buitenmuren staan nog wel overeind maar op basis van een korte visuele inspectie is niet na te gaan of deze behouden kunnen blijven. De waarde van het gebouw ligt vooral in de typologie van een poortgebouw uitgevoerd in een sobere expressionistische stijl. Het gebouw is onlosmakelijk verbonden met de begraafplaats. Daarnaast heeft de materialisering van (Groninger rode) baksteen en een rieten kap een hoge karakteristieke waarde. Vanwege de hoge cultuurhistorische en stedenbouwkundige waarden in combinatie met de zeer hoge mate van zeldzaamheid van een poortgebouw in de provincie Groningen is het advies in te zetten op behoud en restauratie.

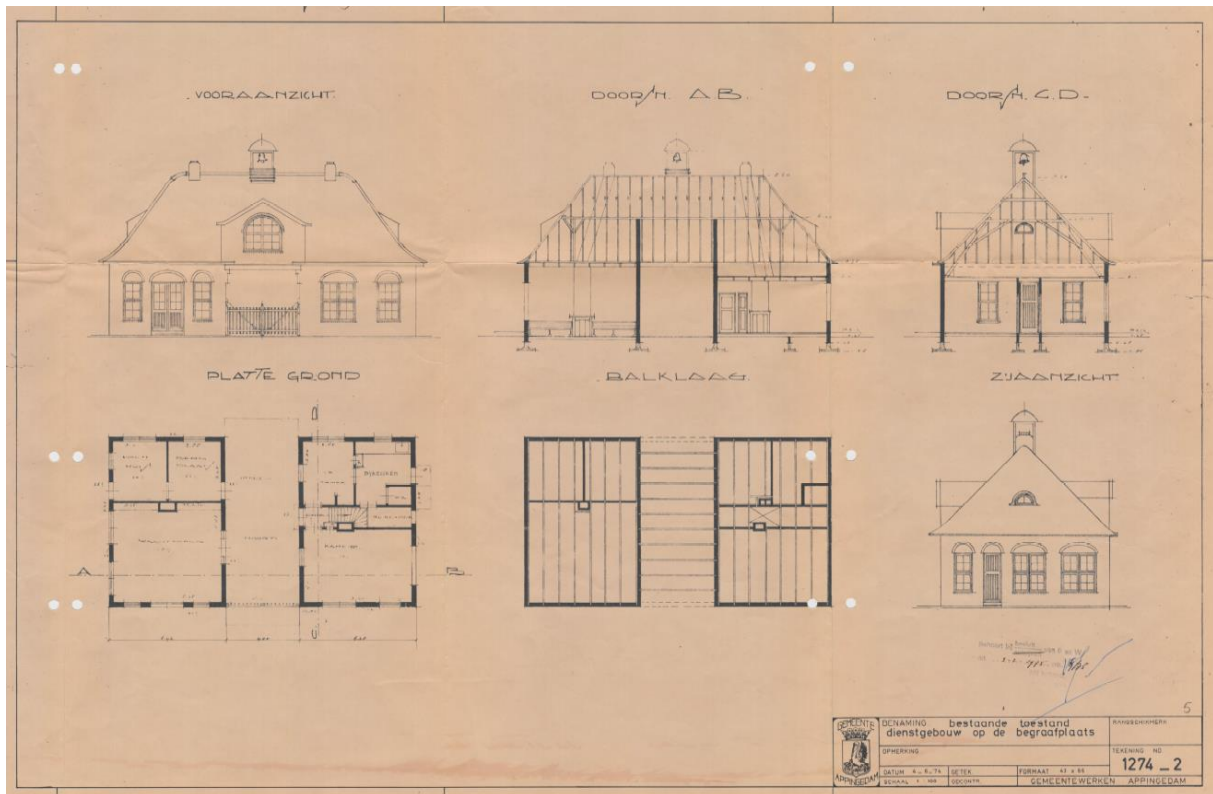
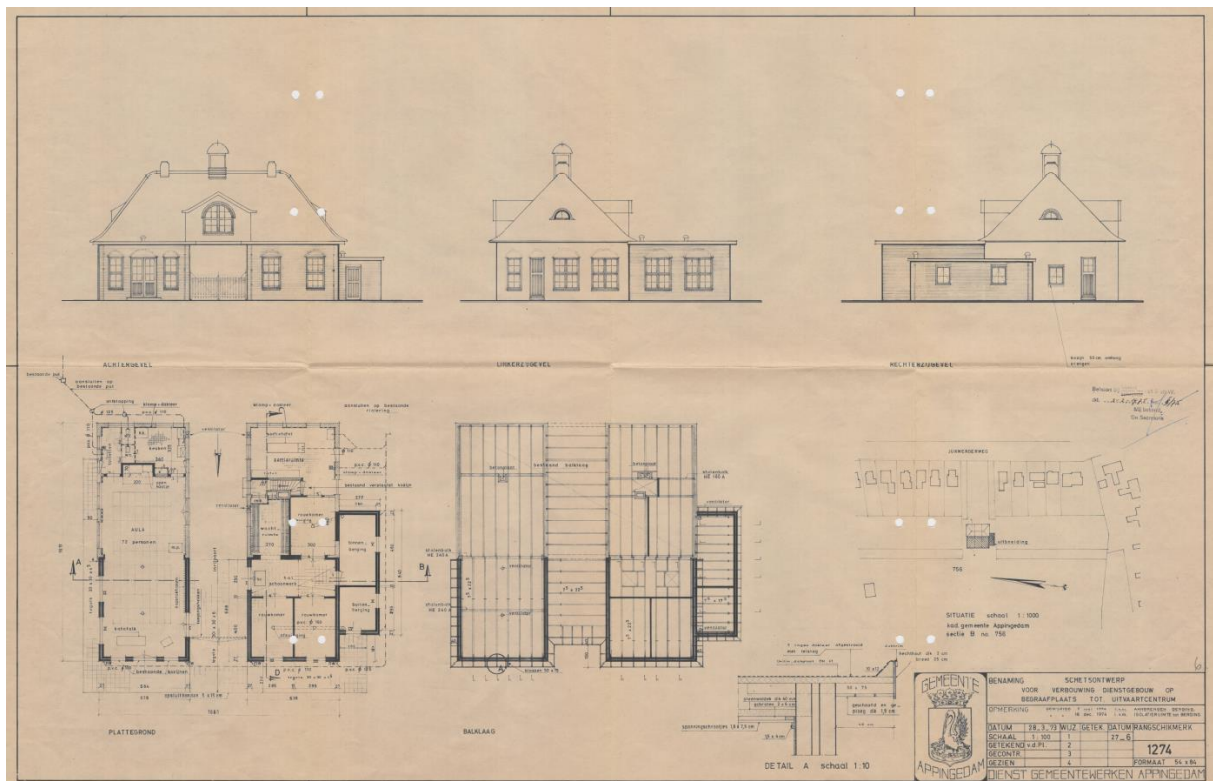
Bouwtekening gemeentelijk archief:

Zeldzaamheid	3	Het poortgebouw kent een zeer hoge mate van zeldzaamheid in de gemeente Eemsdelta en de provincie Groningen. Slechts enkele begraafplaatsen in de provincie hebben (nog) een poortgebouw. Drie van deze poortgebouwen hebben de status van rijksmonument.
Overige opmerkingen		Op 28 februari 2023 is er forse schade aan het gebouw ontstaan door een brand. Hierbij is het interieur en de dakconstructie als verloren te beschouwen. De belangrijkste gevels staan nog overeind. Er zijn bouwtekeningen gevonden in het archief van de gemeente voor de uitbouw in 1974. Hierbij is in de tekening van de bestaande situatie het 'vooraanzicht' de zijde van de begraafplaats, in de tekening voor de uitbreiding is deze zijde benoemd als achtergevel. Van de gevel aan de Jukwerderweg is geen aanzicht getekend. Uit de plattegrond en de gevels is echter op te maken dat hier geen grote aanpassingen zijn gedaan. In de linkerzijgevel lijkt een fout in de tekening te zitten. Links van de deur heeft naar alle waarschijnlijkheid nooit een raam gezeten

Gevelopeningen	1	De gevelopeningen zijn nog gaaf maar de oorspronkelijke gevelopeningen aan de achterzijde van het poortgebouw zijn met de uitbouw van 1974 verdwenen. Toen is ook één raam in de linkerzijgevel 50cm omhoog geplaatst. Sinds 1974 lijken er geen aanpassingen gedaan te zijn in de gevel. Wel zijn de raamkozijnen zelf zeer vermoedelijk vervangen. Hierbij is de indeling van de ramen gelijk gebleven.
Detaillering	1	Passend bij de bouwstijl is de detaillering van het poortgebouw sober. De waardevolle detaillering betreft met name de verbijzondering in het metselwerk en de vormgeving van het dakkapel boven de ingang van de poort. De detaillering is nog vrijwel volledig gaaf. Wel lijkt bij het vervangen van de kozijnen enige detaillering verloren te zijn gegaan.
Materialen en kleuren	2	De materialisering van de Groninger rode baksteen en het rieten dak zijn belangrijke onderdelen van de karakteristieke waarde. De baksten gevels zijn nog gaaf, de rieten kap is in de brand verloren gegaan. De raamkozijnen zijn zeer vermoedelijk vervangen en hierbij lijkt de detaillering iets te zijn aangepast. Wel is de indeling van de ramen gelijk gebleven. De kleurstelling is mogelijk enigszins versoberd, maar hierover is geen nadere informatie beschikbaar.
